# Dislocazione di un impianto dentale nel seno mascellare: caso clinico e revisione della letteratura

## *Displacement of implant into the maxillary sinus: case report and literature review*

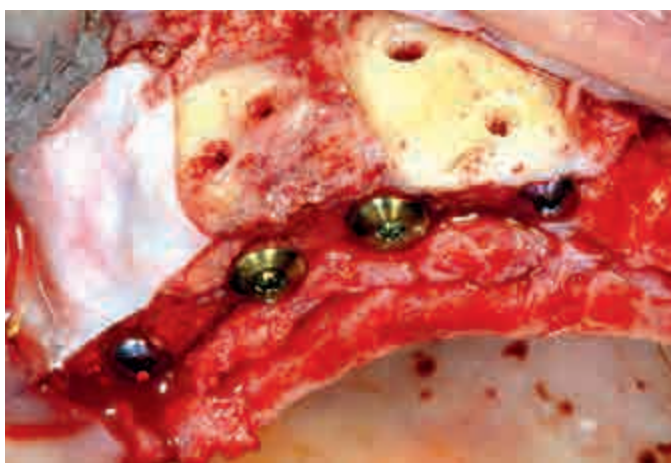
Fig. 2 Immagini intraoperatorie dell'avvenuto inserimento degli impianti nell'emiarcata di destra

Sono state eseguite un'incisione in cresta del mascellare superiore e un'incisione di rilascio vestibolare in prossimità del frenulo che, una volta scollato un lembo a tutto spessore, ha permesso di inserire otto impianti endossei (Nobel Replace Select®) di diametro variabile: 3,5 mm x 10 mm in zona 1.6 e 1.2; 4,3 mm x 10 mm in zona 1.4, 1.3, 2.2, 2.3, 2.4, 2.6 (fig. 2).

Tutti gli impianti sono stati collocati correttamente con adeguato torque d'inserzione (35 N/cm) eccetto l'impianto distale di destra, dove si è raggiunto un torque d'inserzione di 20 N/cm (misurazioni effettuate con chiave dinamometrica).

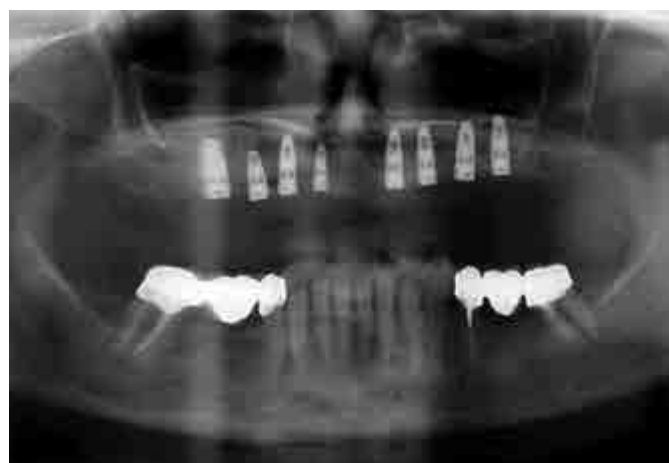
Fig. 3 Ortopantomografia di controllo a 3 mesi

Al controllo a 3 mesi è stata eseguita un'ortopantomografia che non ha evidenziato nulla di significativo (fig. 3).

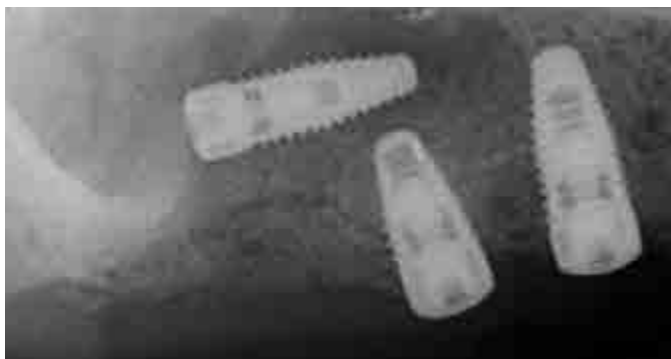
**Fig. 4**  
Radiografia  
endorale  
per la valutazione  
dell'impianto  
dislocato

A 6 mesi dall'inserzione delle fixture, durante l'ultimo controllo prima della riapertura implantare, è emersa una piccola fistola suppurante a livello della mucosa alveolare in zona 1.6. Il paziente era totalmente asintomatico, non riferendo dolore né fastidio alla zona interessata. La causa della fistola, confermata da una radiografia endorale eseguita al momento, è stata la dislocazione dell'impianto distale nel seno mascellare: si è reso così

necessario un intervento di recupero dell'impianto (fig. 4).

Il giorno dell'intervento, il paziente è stato invitato a fare uno sciacquo di un minuto con soluzione di clorexidina digluconato 0,2% (Curasept®). Eseguita l'anestesia plessica della zona con fiale di articaína con adrenalina 1:200.000 (Ubistesin®) si è proceduto all'incisione e allo scollamento di un lembo a tutto spessore nella stessa zona operata precedentemente. Una volta ribaltato il lembo, la mancanza della corticale asportata durante il rialzo di seno ha semplificato l'accesso all'antro sinusale. Evidenziato l'impianto dislocato, è stato rimosso insieme all'innesto osseo ormai completamente infetto.

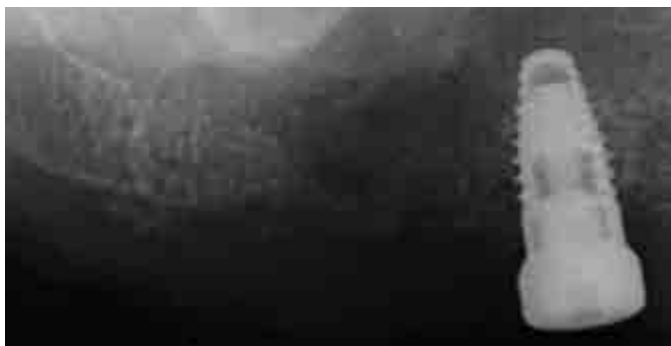
**Fig. 5** Radiografia endorale per la valutazione del sito in guarigione

A distanza di una settimana dall'intervento di recupero, eseguita una radiografia endorale per valutare la corretta rimozione dell'impianto e la guarigione del sito (fig. 5), è stata effettuata la riapertura degli impianti con funzionalizzazione mediante barra in titanio.
